Erhvervs- og Byggestyrelsen og Socialministeriet

Afhjælpningstiltag ved forhøjede PCB-niveauer i indeklimaet

Maj 2011

Udgivelsesdato : 10. maj 2011
Projekt : 30.9020.01

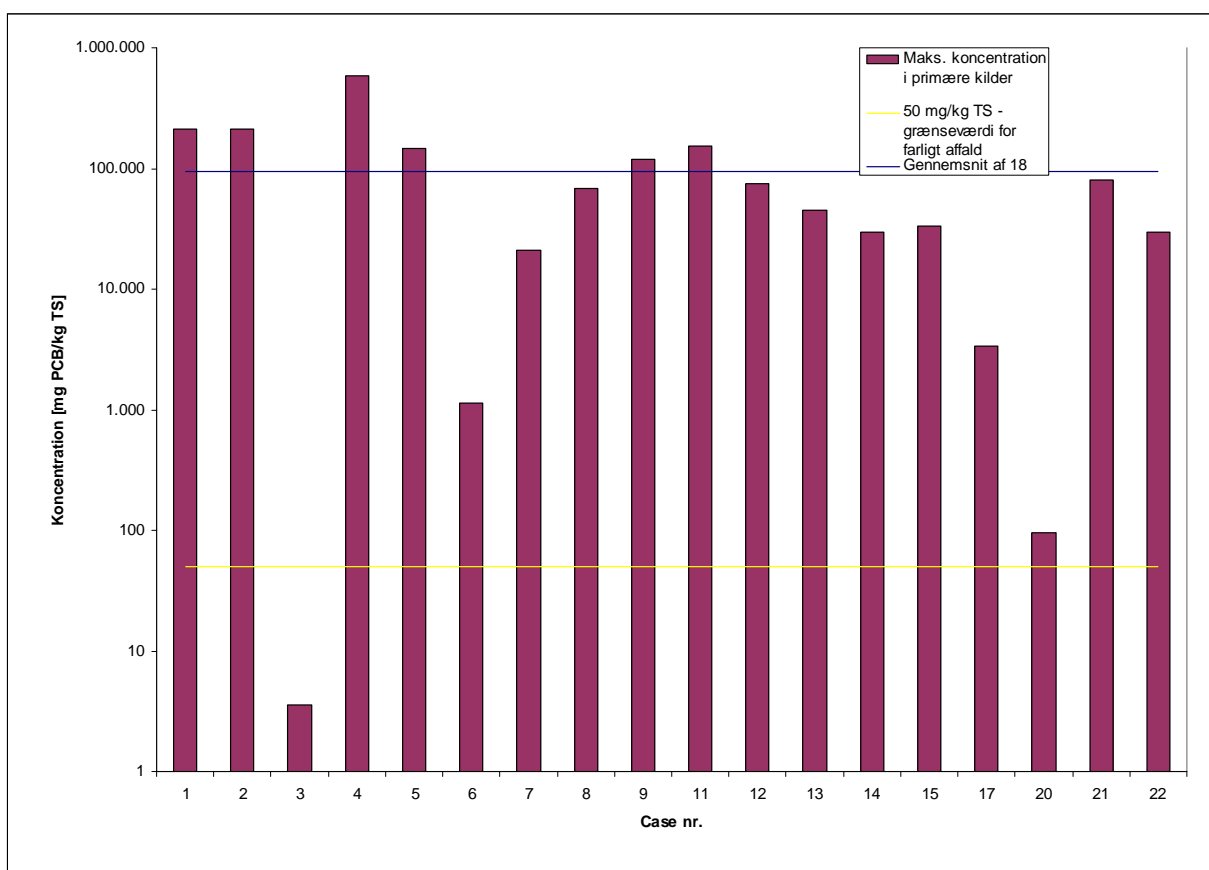
Koncentrationen i primære kilder er dokumenteret i 18 af de gennemgåede cases og er afbilledet i nedenstående figur 1.

Figur 1. Koncentration af PCB i primære kilder for 18 cases. Anvendte data fremgår af bilag 16.

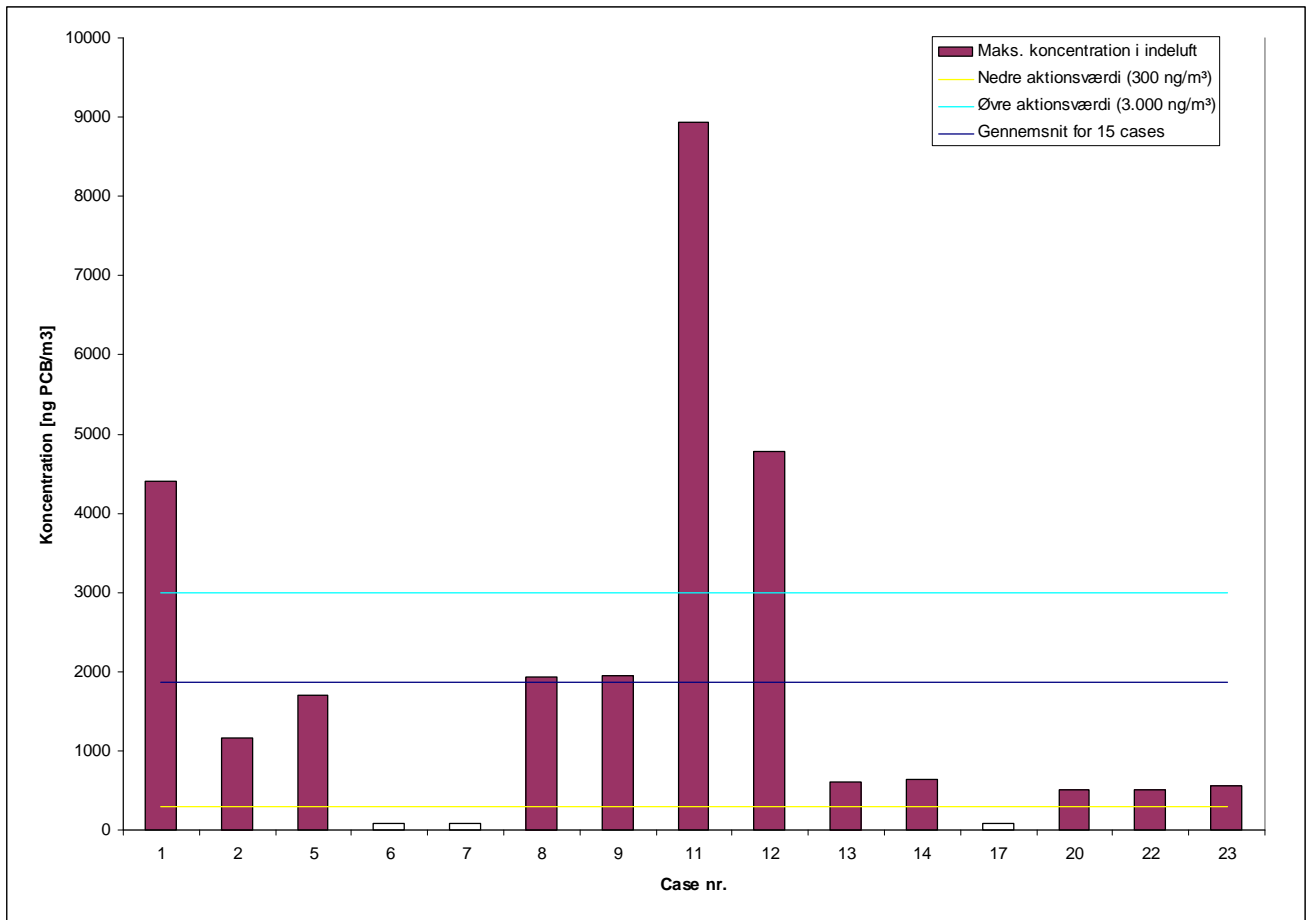
Koncentrationen af PCB i indeluften inden afhjælpning er dokumenteret i 15 af de gennemgåede cases. Den højest målte koncentration i indeluften for hver case er gengivet i nedenstående figur 2.

Figur 2. Koncentration af PCB i indeluft inden afhjælpningstiltag. Anvendte data fremgår af bilag 16. Note 1: I case 11 er det oplyst at koncentrationen på 9000 ng/m³ er påvist i fuge-materiale som har kontakt til bygningens varmesystem.

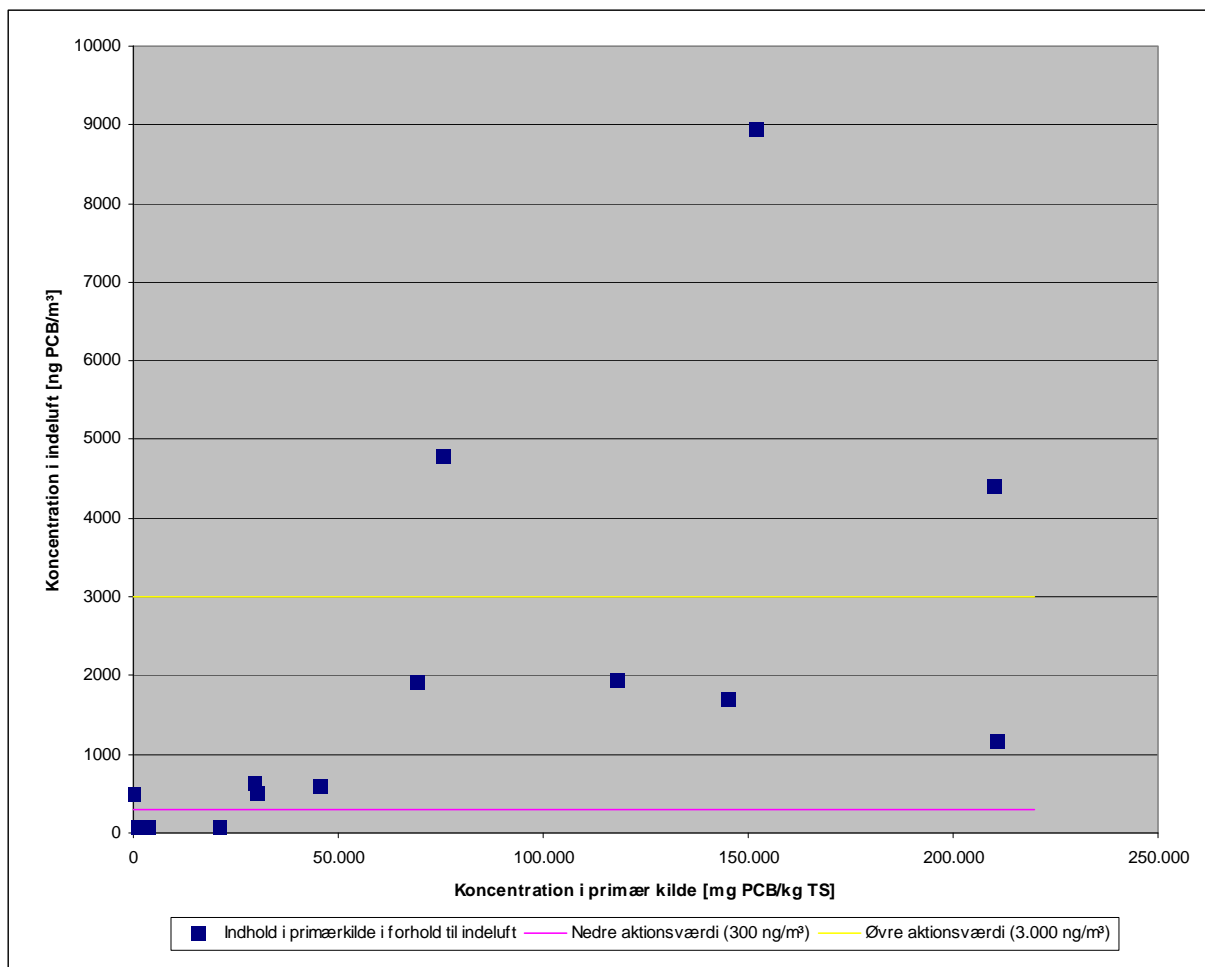
For 14 cases er der både dokumentation for PCB-indholdet i den primære kilde og i indeluften. På baggrund af disse data er der opstillet en figur (figur 3), som viser sammenhængen mellem koncentrationen i primær kilde og koncentration i indeluft.

Figur 3. Koncentration af PCB i indeluft som funktion af koncentration af PCB i primær kilde. Anvendte data fremgår af bilag 16.

Det skal understreges, at målingerne, som ligger til grund for datasættene i grafen, er udført under varierende forhold, både hvad angår analysemetode, metode anvendt til indeluftprøvetagning, ventilation, temperaturforhold, prøvetagningstidspunkter, primærkildens mængde og analyselaboratorium.

Ved indeluftkoncentrationer over 1.000 ng/m³ er der en meget stor spredning på de sammenstillede data, hvilket må henføres til ovennævnte variationer af datamaterialet. Det vurderes dog, at der er en tendens til, at der vil kunne påvises en primær kilde med indhold over 50.000 mg/kg, hvis der træffes 1.000 ng/m³ eller mere i indeluften.

I ovenstående figur 5 er sammenhængen mellem koncentrationen i primær kilde og koncentration i indeluft afbilledet for de cases, hvor koncentrationen er under 50.000 mg/kg TS (7 cases), jf. datatabel i bilag 16. Der er således tale om en gentagelse af de data fra figur 3 med de laveste koncentrationer.

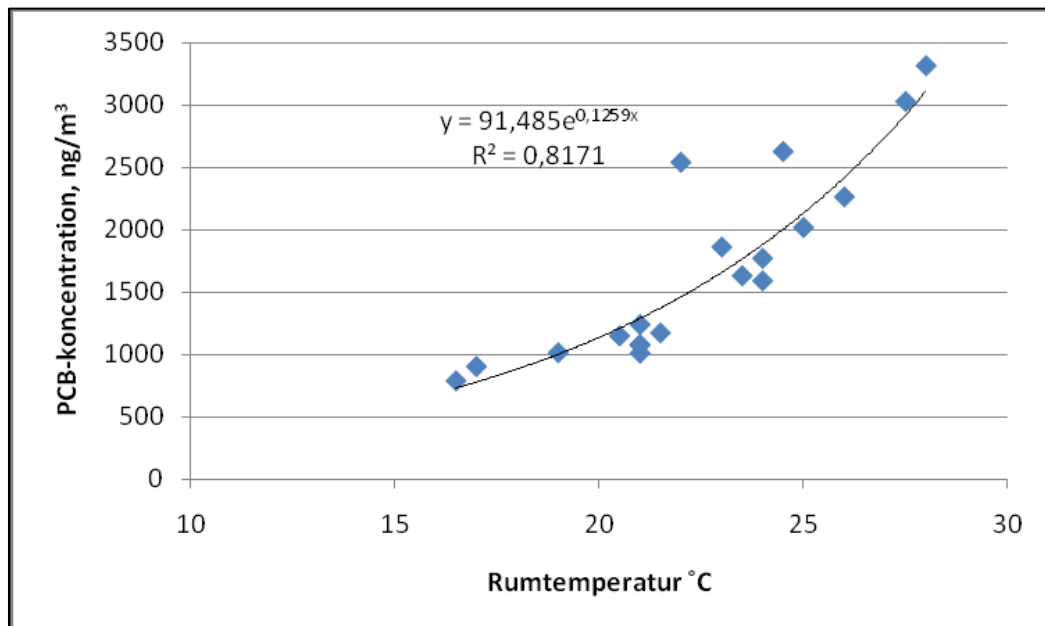
Ved måling af indeluftkoncentrationer af PCB er det væsentligt at dokumentere temperaturniveauet og eventuel fugtighedsmålinger. Generelt er der målt temperatur ved udførelse af indeluftmålingerne jf. gennemgang af datamaterialet. Temperaturmålinger er dog ikke afrapporteret i et stort antal cases. Kun i case 5 er der foretaget egentlige afrapportering af PCB-koncentrationens temperaturafhængighed jf. bilag 8. Der er udarbejdet en figur som giver et godt grundlag for vurdering af indeluftkoncentrationerne ved stigende temperaturer. Se figur nedenfor

Figur 4. PCB koncentrationens afhængighed af temperatur, et uddrag fra bilag 8, case 5.

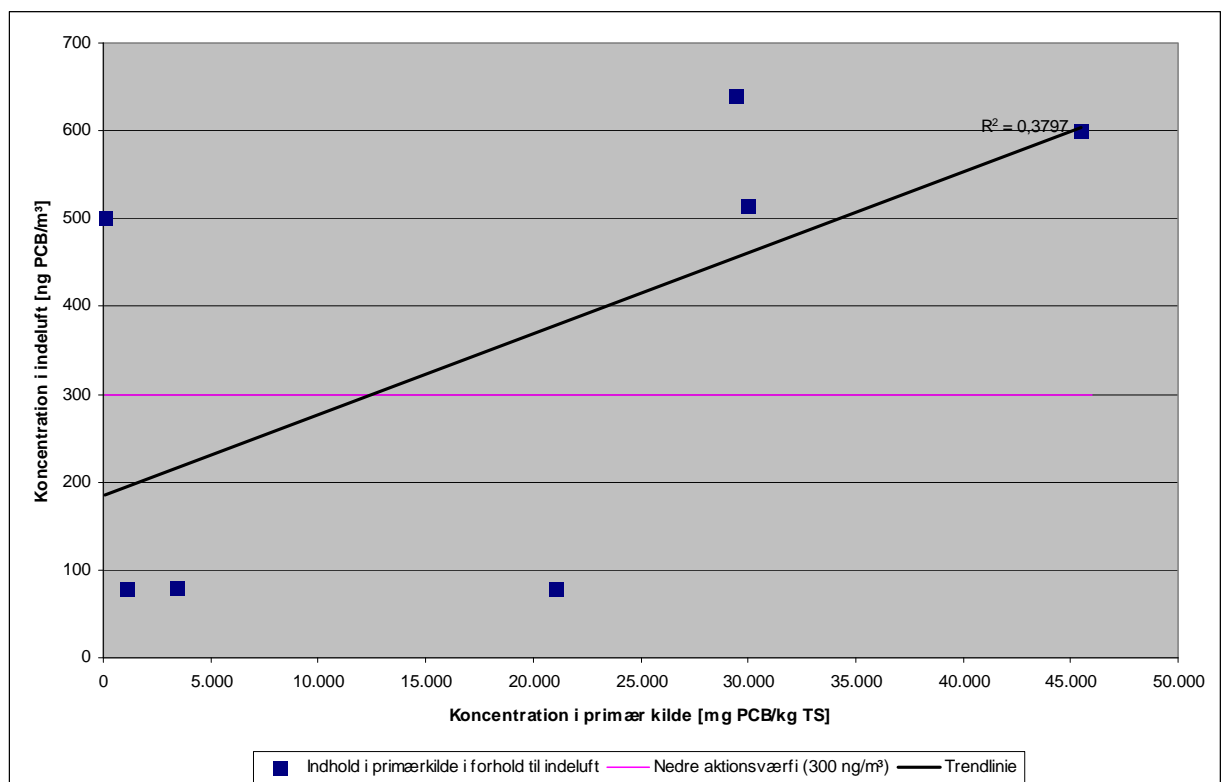
Figur 5. Koncentration af PCB i indeluft som funktion af koncentration af PCB i primær kilde. Anvendte data fremgår af bilag 16.

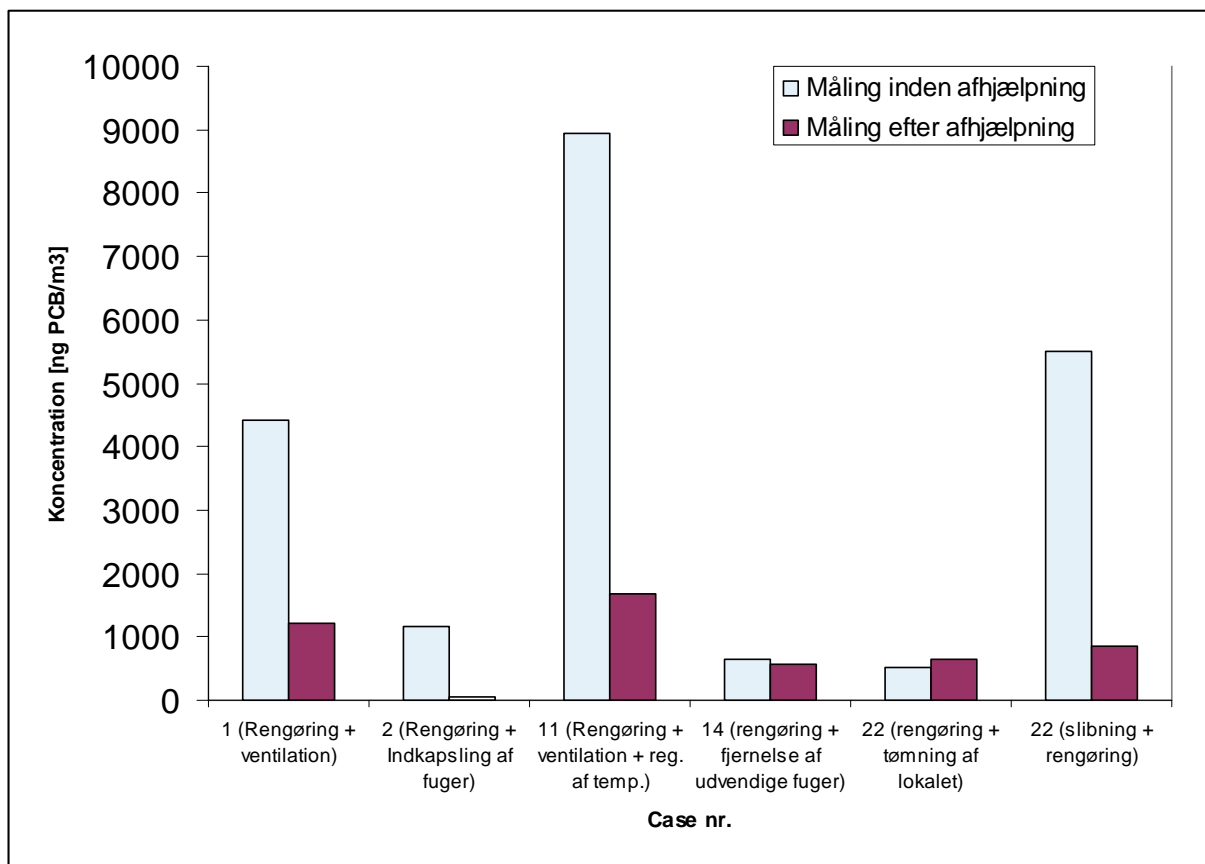
I nedenstående figur er effekten af rengøring afbilledet for følgende cases:

- Case 1 (rengøring og ventilation)
- Case 2 (rengøring og indkapsling)
- Case 11 (rengøring, ventilation og regulering (reduktion) af temperatur)
- Case 14 (rengøring og fjernelse af udvendige fuger)
- Case 22 (rengøring og tømning af lokale)
- Case 22 (slibning og rengøring af lokale).

Figur 6. Effekt af rengøring kombineret med andre afhjælpningstiltag. Anvendte data fremgår af bilag 16.

Som det fremgår af figur 6, har rengøring i kombination med andre afhjælpningstiltag i 4 tilfælde reduceret koncentrationen af PCB i indeluften i væsentlig grad. I 2 cases ses ingen signifikant ændring af koncentrationen af PCB i indeluften.

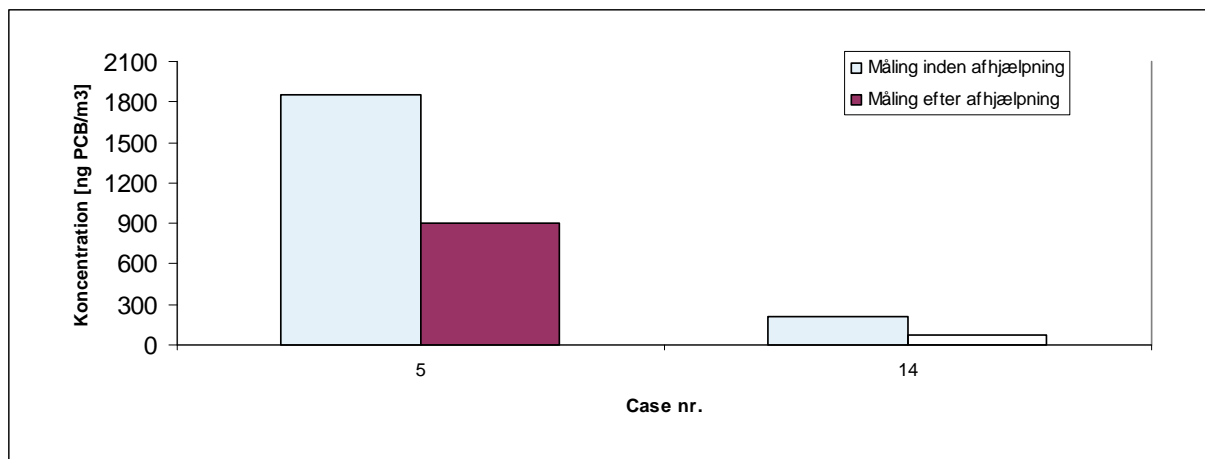
Tiltaget er gennemført/testet i 2 af de gennemgåede cases, case 5 og case 14. I nedenstående figur er effekten afbilledet.

Figur 7. Effekt af luftrensning med aktiv kulfilter. Anvendte data fremgår af bilag 8 og 13. Efter dataindsamlingens afslutning er der modtaget oplysninger om afprøvning af metoden på case 8. Data er vurderet men ikke indarbejdet i bilag, idet der ikke er væsentlige tilføjelser til vurderingen af data.

Som det fremgår af figur 7, er der i de to cases opnået en væsentlig reduktion i koncentrationen af PCB i indeluften. Der er opnået en reduktion af de påviste indeluftkoncentrationer med ca. en faktor 2.

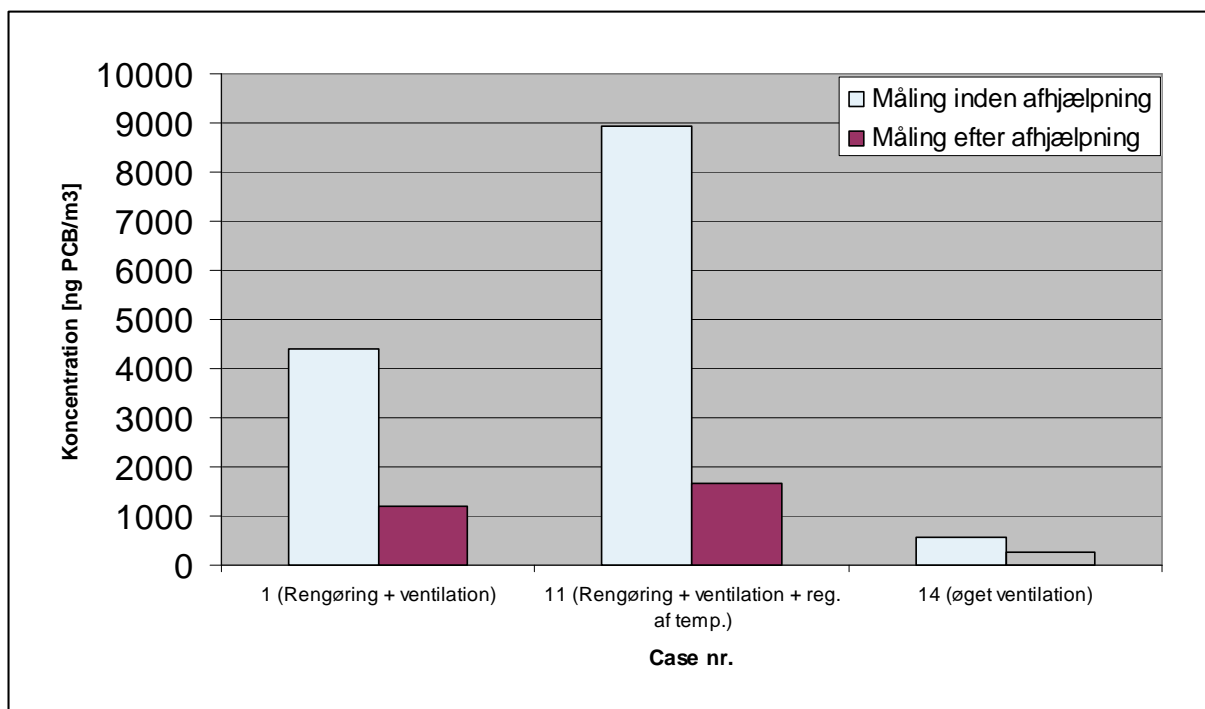
I nedenstående figur 7 er effekten af ventilationen afbilledet for disse 3 cases.

Figur 8. Effekt af øget ventilation kombineret med andre afhjælpningstiltag. Anvendte data fremgår af bilag 16.

Som det fremgår af figur 8, er der i 3 cases opnået en væsentlig reduktion i koncentrationen af PCB i indeluften. Den største effekt er opnået i kombination med rengøring.

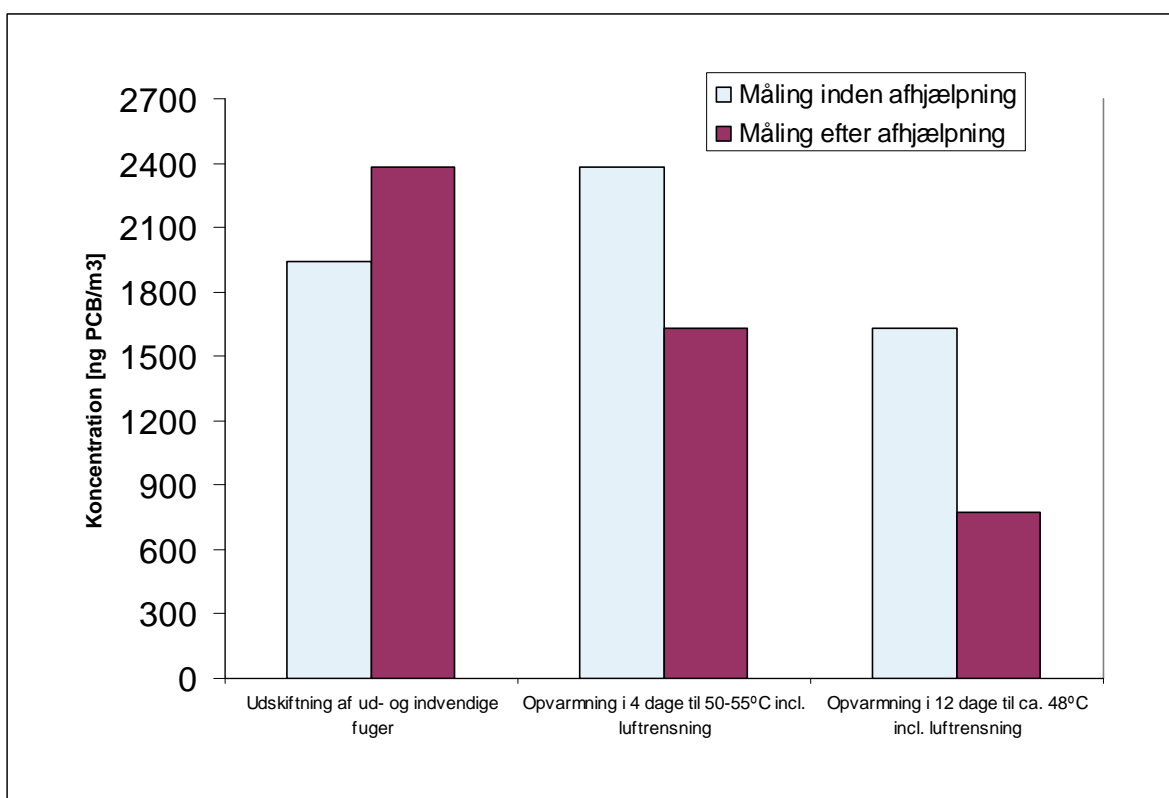
Ved forceret afdampning foretages der en opvarmning af indeluft og bygningsdele. Ved opvarmningen forceres afdampningen af PCB til indeluften fra primære og sekundære kilder. Metoden er gennemført i case 8, hvor der samtidigt er gennemført luftrensning med aktiv kulfilter.

Figur 9. Effekt af forceret afdampning. Anvendte data fremgår af bilag 16. Der foreligger supplerende data for case 8, som er modtaget efter dataindsamlingens afslutning.

Som det fremgår af figur 9, opnås der en væsentlig reduktion i koncentrationen af PCB i indeluften ved de to opvarmninger af bygningen i forhold til situationen efter udskiftning af ud- og indvendige fuger. Koncentrationen bringes dog ikke under aktionsværdien på 300 ng PCB/m³.

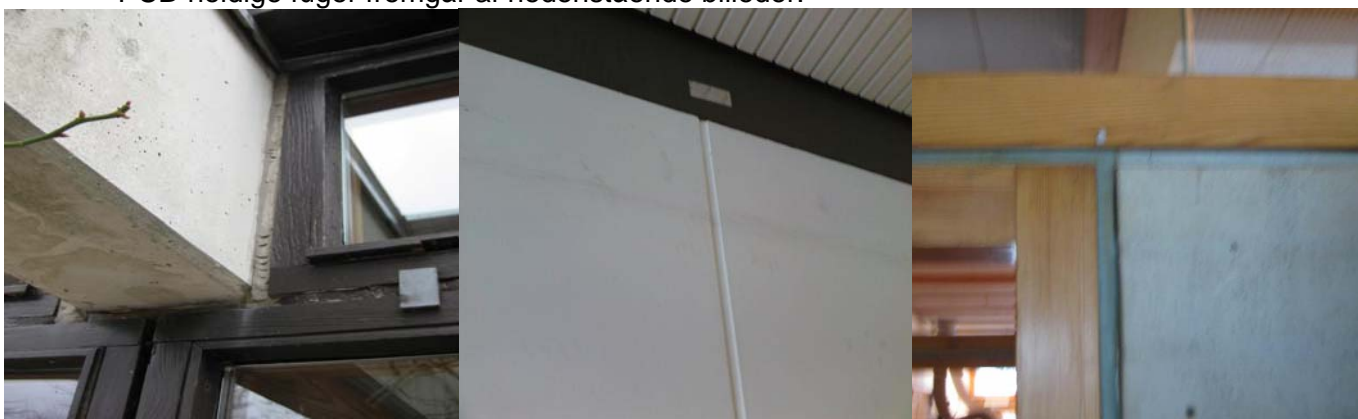
Fysisk fjernelse af de primære kilder indgår som en del af de samlede afhjælpningstiltag i hovedparten af de gennemførte projekter i Danmark. For de udenlandske cases indgår fjernelse af primære kilder altid i de udførte afhjælpningstiltag. Eksempel på placering af PCB-holdige fuger fremgår af nedenstående billeder.

De primære kilder består i de gennemgåede cases hovedsageligt af fuger udvendig og indvendig i vindueslysninger, fuger ved dørkarme, fuger mellem gulvplade og væg og elementfuger mellem betonelementer.

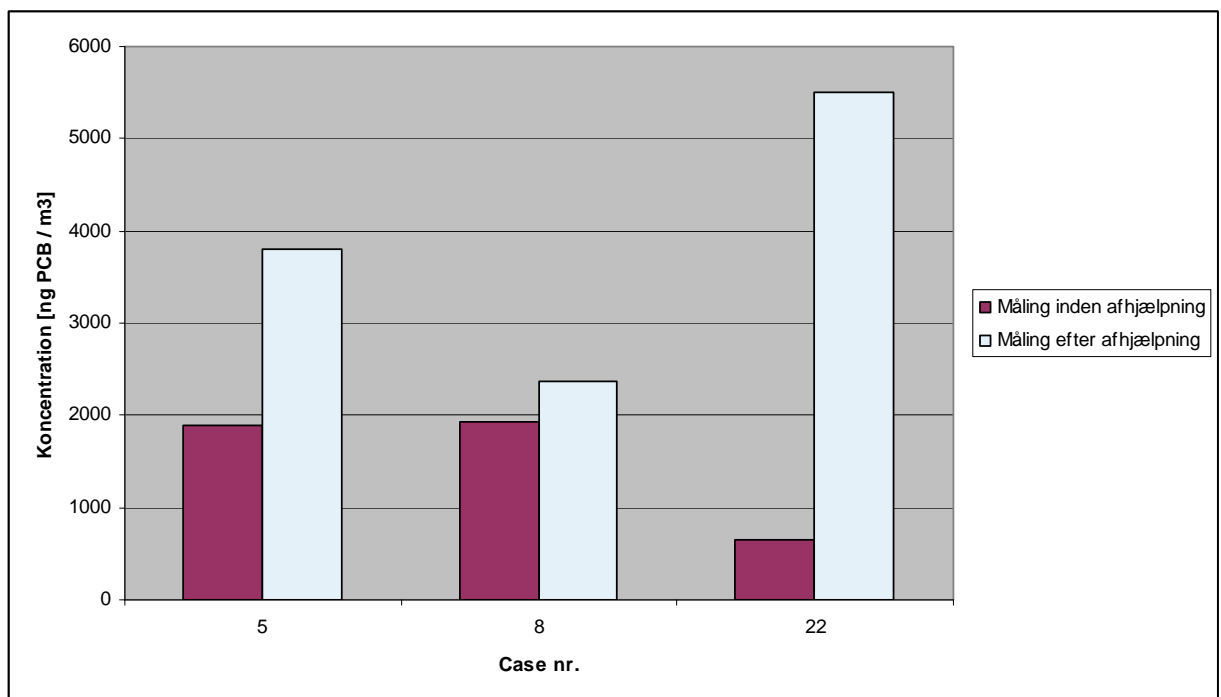
Effekten ved fjernelse af de primære kilder er dokumenteret ved en række af de gennemgåede cases (case 5, case 8 og case 22). Måledata er gengivet i nedenstående figur 10.

Figur 10. Effekt af fjernelse af primære kilder som eneste afhjælpningstiltag. Anvendte data fremgår af bilag 16. Der foreligger supplerende data i case 8 som er modtaget efter dataindsamlingens afslutning.

Som det fremgår af figuren, er der i de tilfælde, hvor der udelukkende foretages fjernelse af de primære kilder, observeret en stigning i koncentrationen af PCB i indeluften. Dette er set i case 5, case 8 og case 22, som det fremgår af ovenstående figur.

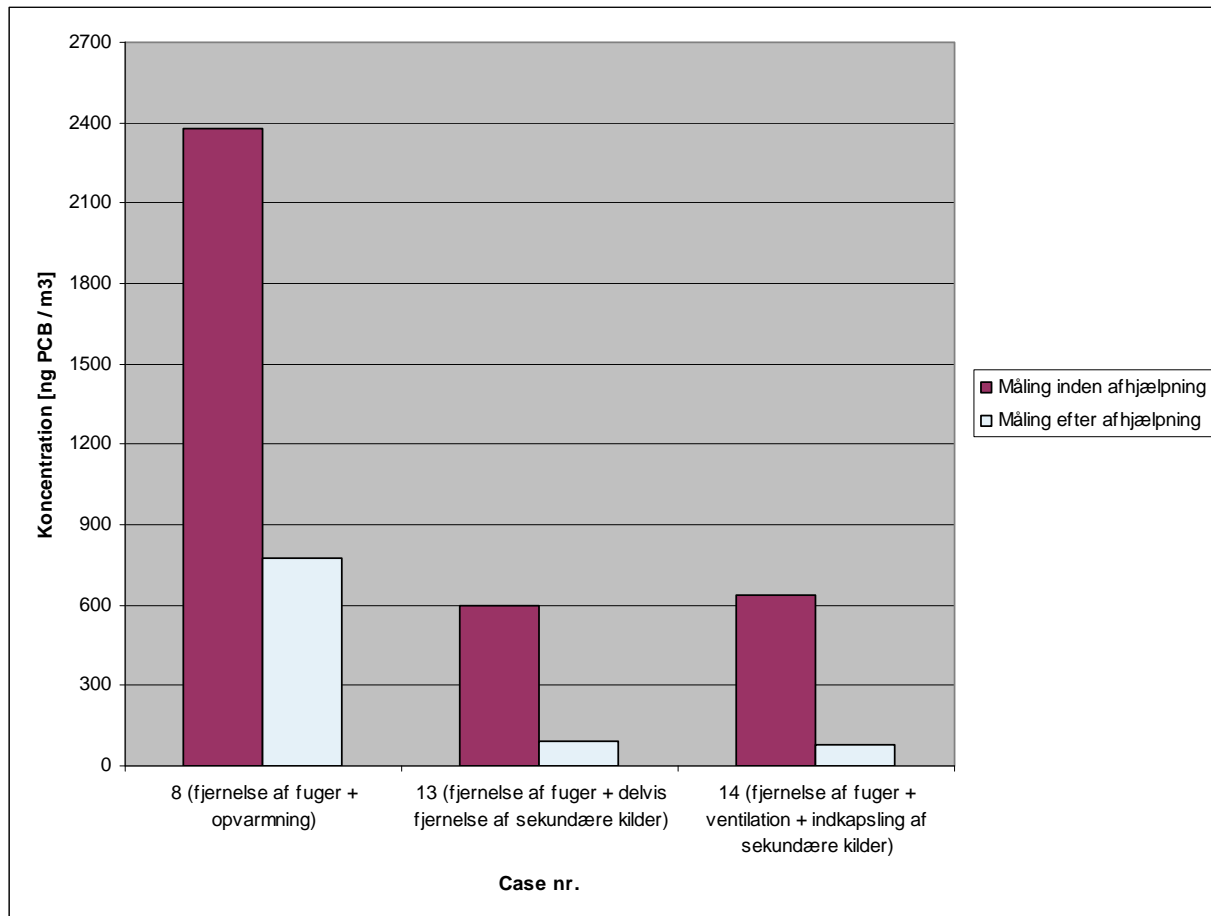
I de tilfælde, hvor der foretages fjernelse af de primære kilder i kombination med andre afhjælpende foranstaltning, ses generelt et fald i koncentrationen af PCB i indeluften. Dette er bl.a. konstateret i case 8 (fjernelse af fuger og opvarmning), case 13 (fjernelse af fuger og delvis fjernelse af sekundære kilder) og case 14 (fjernelse af fuger, ventilation og indkapsling af sekundære kilder). Måledata er gengivet i nedenstående figur 10.

Figur 11. Effekt af fjernelse af primære kilder i kombination med andre afhjælpningstiltag. Anvendte data fremgår af bilag 16.

Der opnås en reduktion med en faktor 3-10 ved kombination af flere metoder som f.eks. fjernelse af primær kilde og fjernelse af sekundær kilde eller indkapsling af sekundær kilde.

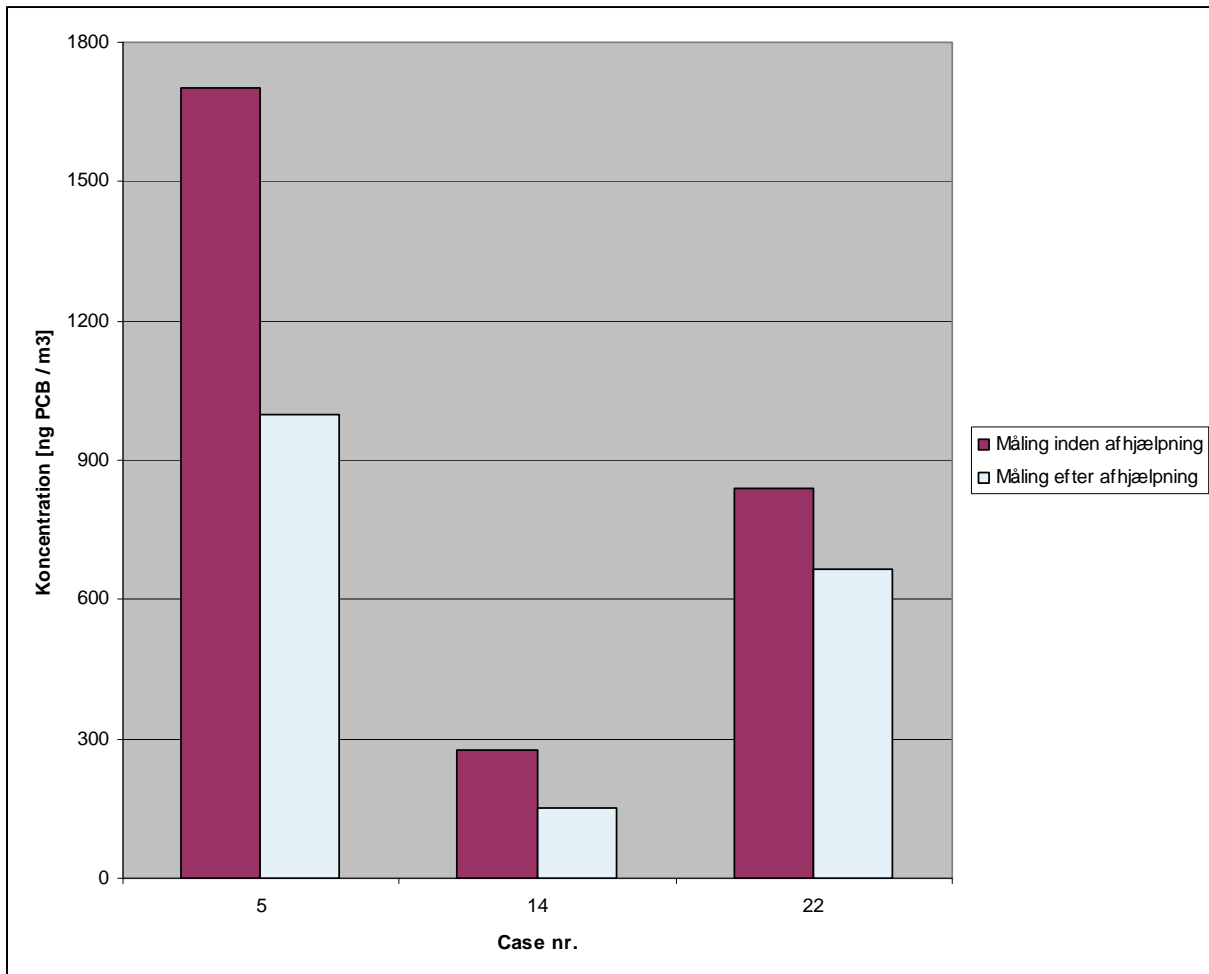
Indkapsling med alufolie er testet og dokumenteret ved case 5, case 14 og case 22. Måledata er gengivet i nedenstående figur 11.

Figur 12. Effekt af indkapsling med aluminiumsfolie. Anvendte data fremgår af bilag 16.

Som det fremgår af figuren, har indkapslingen en effekt på koncentrationen af PCB i inde-luften. Effekten er dog begrænset, og i to af de tre cases har anvendelse af aluminiumsfo-lie ikke kunnet nedbringe koncentrationen til under 300 ng PCB/m³. I case 14 var indeluft-koncentrationen lige under 300 ng/m³ inden indkapslingen, og koncentrationen er her ned-bragt til ca. det halve efter indkapslingen. Der opnås umiddelbart efter indkapsling en re-dukation af indeluftkoncentrationen med en faktor mellem 0,5-1 af den oprindelige indeluft-koncentration.

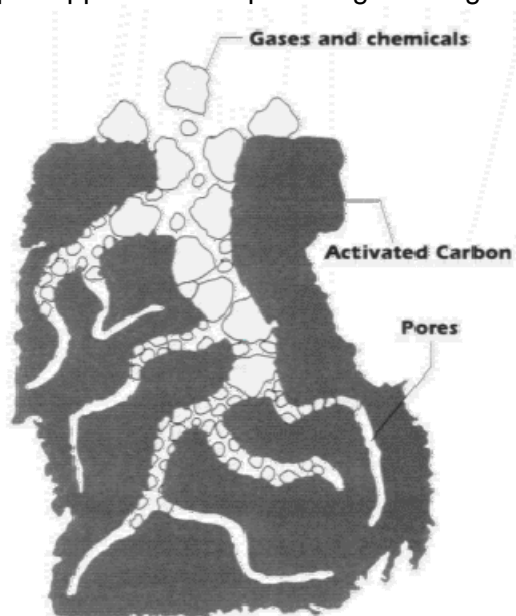
Den påførte tapet skal være diffusionsåbent, således at PCB kan diffundere gennem materialet til kul-partiklerne, hvor den adsorberes til overfladen. På nedenstående figur ses princippet for adsorption af gasformig forurening til aktivt kul, ref. 22.

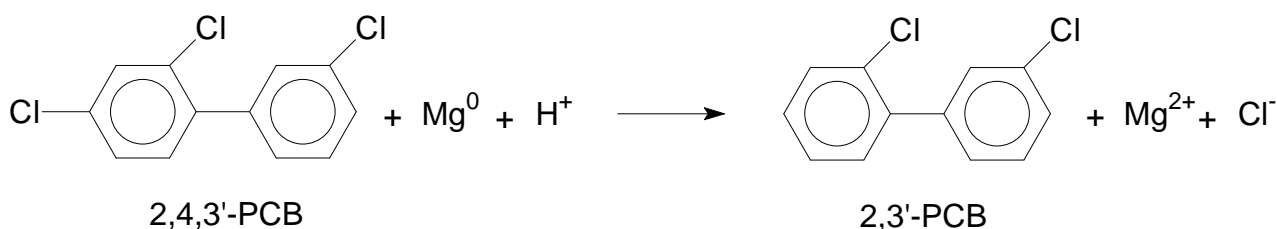
Som eksempel på nedbrydningsprocessen ses herunder dechlorering af 2,4,3'-PCB til 2,3'-PCB. Ved reduktionsprocessen overføres der 2 elektroner fra metalformig Mg^0 , som herved oxideres til en Mg^{2+} -ion. Som det fremgår, forbruges der protoner (H^+) ved reaktionen, hvorved pH stiger. Udover Mg^{2+} -ionen frigives chlorgruppen i form af en chlorid-ion.

Processen fortsætter, indtil der resterer totalt dechloreret biphenyl. Desuden bemærkes, at chlorgrupperne i *ortho*-position (dvs. position 2, 2', 6 eller 6') fjernes til sidst. Den ovenfor viste reaktion vil derfor fortsætte med dechlorering af 2,3'-PCB til 2-chlor-biphenyl og endelig til biphenyl.

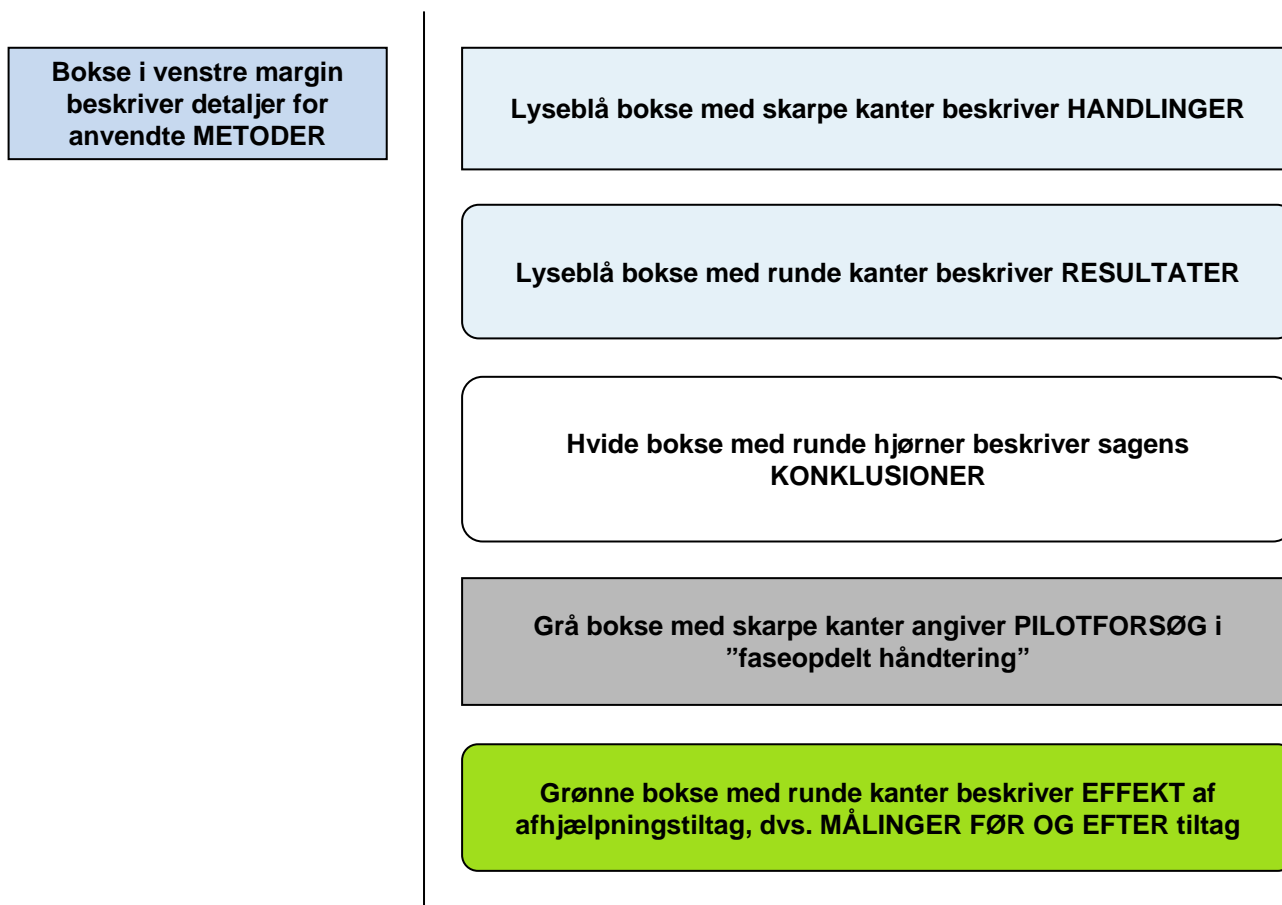
I flowdiagrammerne er forskellige typer bokse anvendt til angivelse af forskellige typer af informationer. Boksenes forskellige signaturer er anvendt, for at man hurtigt kan danne sig et overblik over f.eks. "HANDLINGER" eller "KONKLUSIONER" i en given case.

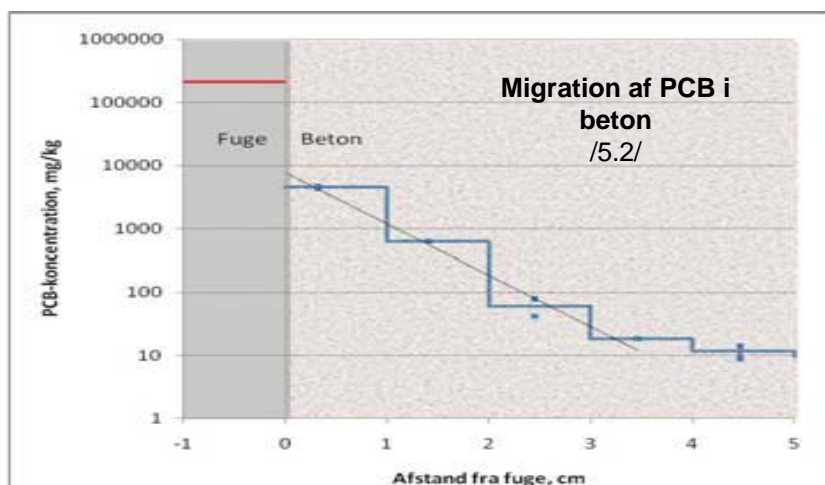
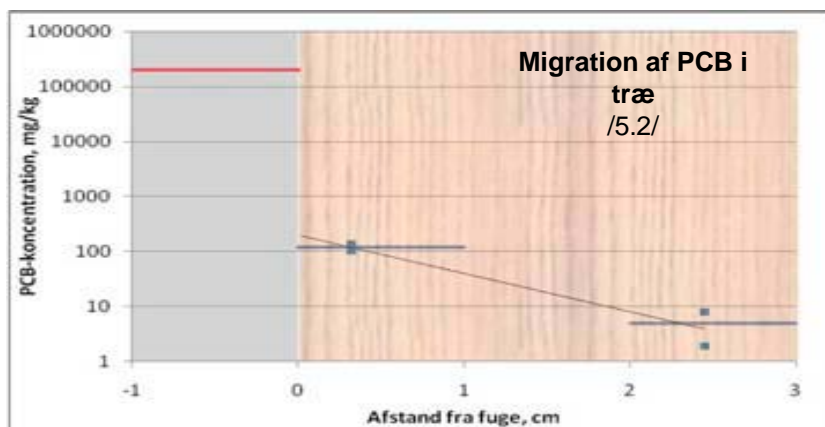
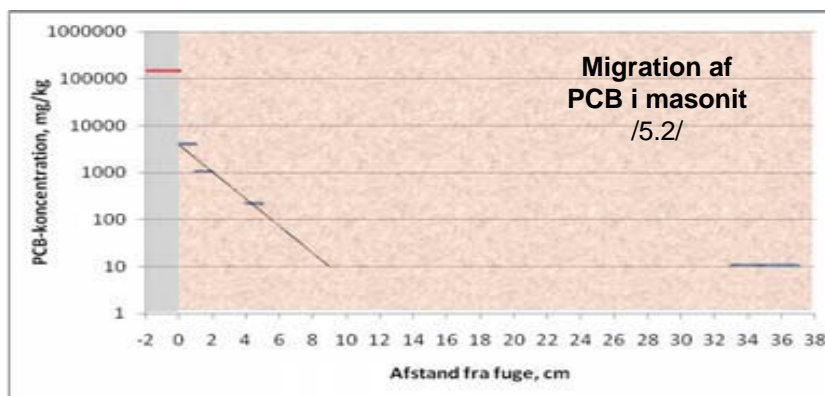
Migration af PCB i beton, trækarme og masonit i direkte kontakt med PCB fuger

Næsten 3 cm beton, 1 cm træværk og 7 cm masonit langs fuger har PCB koncentration over 50 mg/kg

Blå punkter angiver målinger, og vandrette blå linier viser middelværdier for hvert analyseret dybdeinterval. Sort kurve viser fordelingsfunktion.

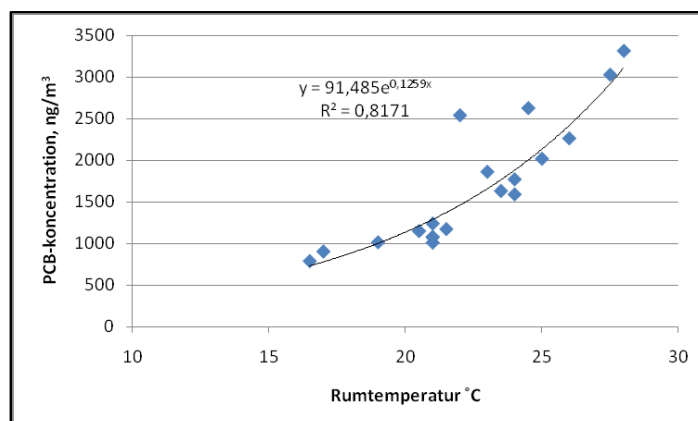
Der forekommer god korrelation mellem temperatur og PCB koncentration målt efter sanering /5.7/

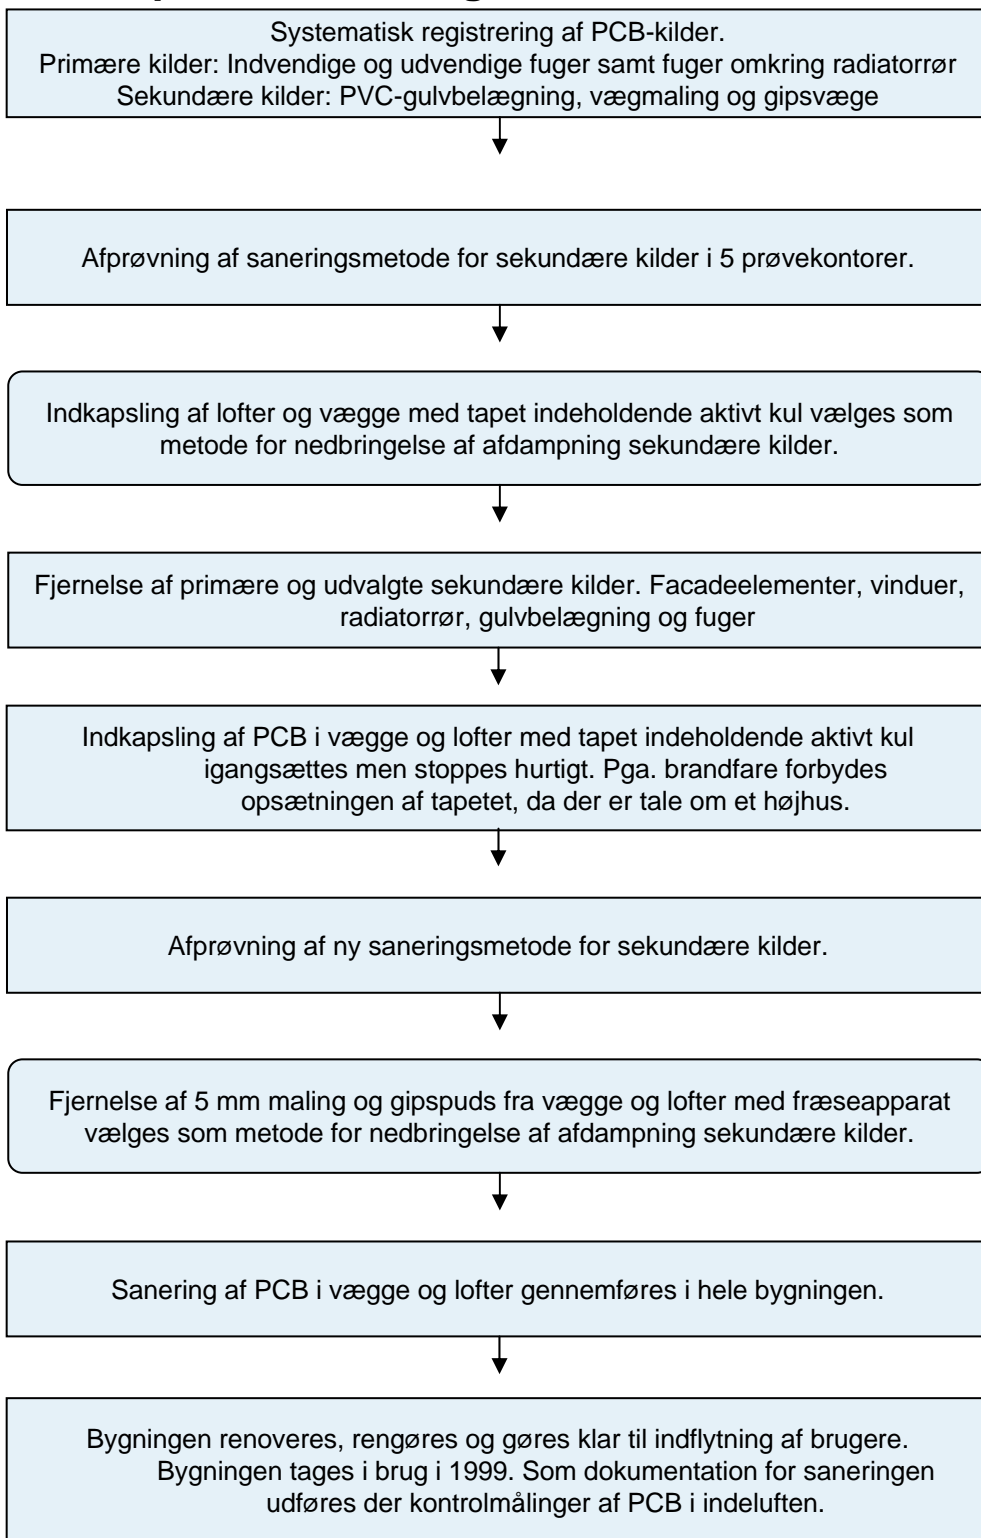
Faseopdelt håndtering

| Metode | Afhjælpningstiltag |
|--|--|
| <p>Fjernelse af maling og puds ved højtryksspuling med vand.</p> <p>Fjernelse af maling og puds ved fræsning. Anvendelse af håndholdt elektrisk fræse. Opsamling af støv</p> | <p>4. Ny saneringsmetoder for sekundære kilder i prøvelejligheder</p> <p>Handling</p> <p>Test af metode 1. Fjernelse af maling og puds ved højtryksspuling med vand.</p> <p>Resultater</p> <p>Metoden er kompleks og dyr. Metoden forkastes derfor. Der er inden præcise oplysninger om de faktiske omkostninger.</p> <p>Handling</p> <p>Test af metode 2. Fjernelse af maling og puds ved fræsning med håndholdt udstyr. Metoden afprøves i 4 kontorer. Ved metoden fjernes 5 mm maling og puds, som løbende opsamles med støvsuger.</p> <p>Resultater</p> <p>Metoden kan nedbringe koncentrationen af PCB i indeluft til et niveau på ca. 50 ng/m³</p> <p>Konklusioner</p> <p>Metoden anvendes til fjernelse af sekundære kilder i hele bygningen. Der foreligger ikke oplysninger om omkostninger.</p> <p>Konklusioner</p> <p>Fjernelse af sekundære kilder gennemføres i 1998-1999 over ca. 5 mdr.</p> |
