Afhjælpningstiltag ved forhøjede PCB-niveauer i indeluften

Februar 2016

Udgivelsesdato : 10. februar 2016
Vores reference : 30.9020.02

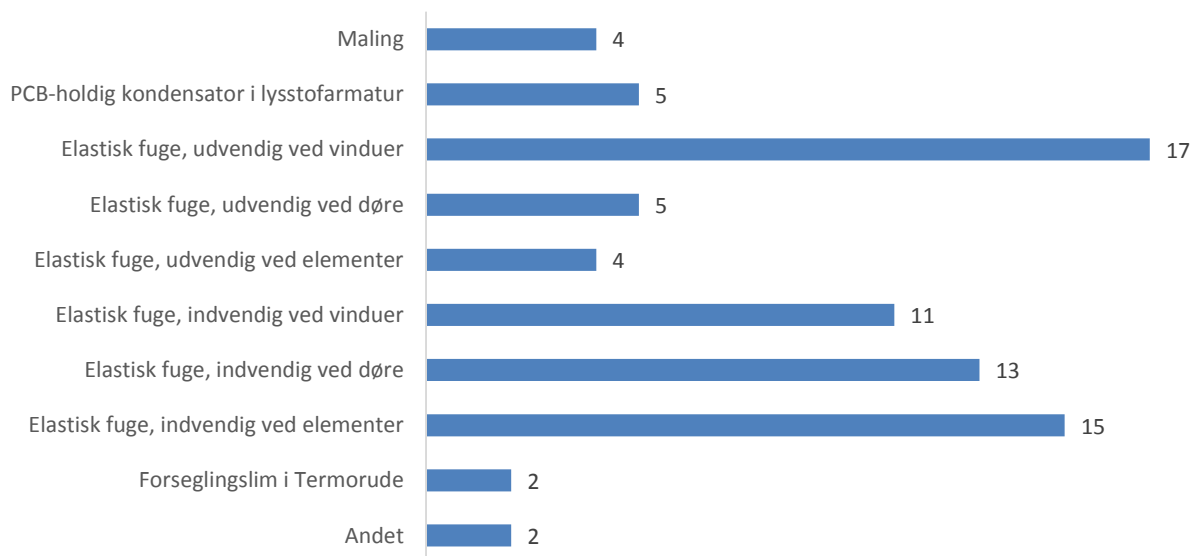
I figur 5 er det angivet, hvor mange gange hver type primær PCB-kilde totalt set er tilstede i de 33 projekter. Det samlede antal er over 33, da bygningerne ofte indeholder mere end én type primær PCB-kilde.

Figur 5 – Opgørelse over tilstedeværelsen af primær PCB-kilde i de 33 projekter

Det fremgår af figur 5, at elastiske fuger generelt er den hyppigst forekommende primære kilde i de anvendte projekter. Både placeret ind- og udvendigt ved vinduer, døre og elementer. Dette er i overensstemmelse med resultaterne i kortlægningsrapporten fra 2013 /3/, hvor de højeste koncentrationer af PCB i indeluften blev konstateret i bygninger med elastiske fuger som primære PCB-kilder.

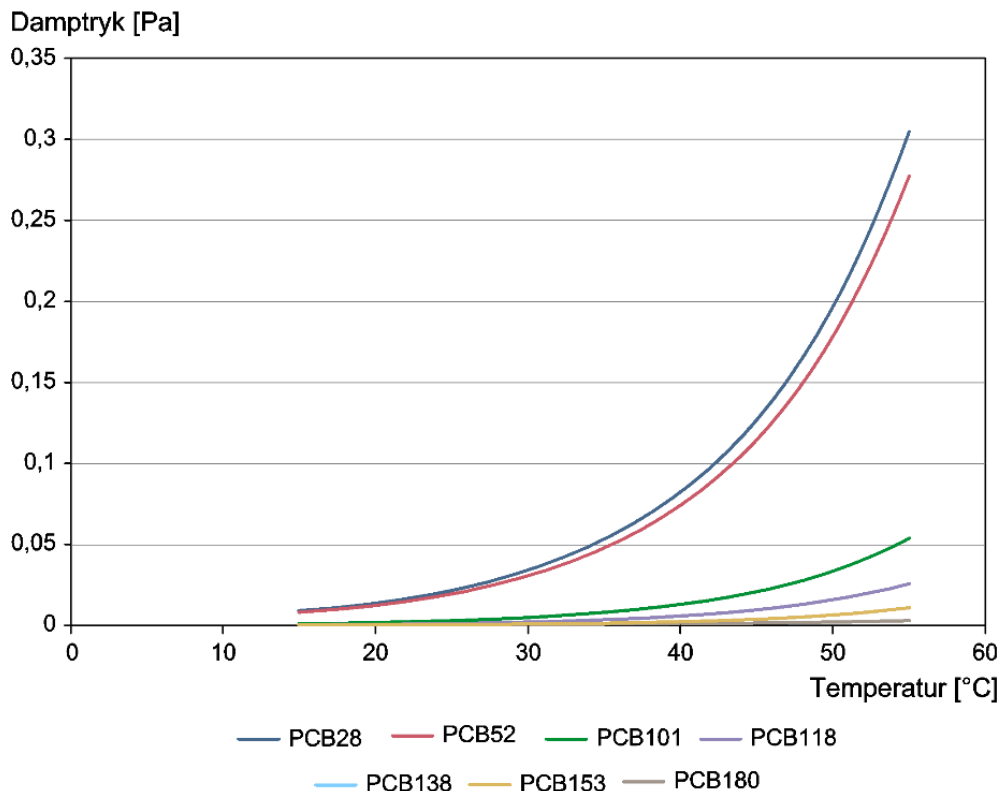
Temperaturafhængigheden fremgår af nedenstående figur, som viser damptrykket for syv PCB-kongener som funktion af temperaturen.

Figur 6 - Afhængighed mellem damptrykket for de syv indikatorkongener og temperaturen, figur fra SBI-anvisning 242 /8/.

Hvis de PCB-holdige kilder er placeret indvendigt i en bygning, vil temperaturen i kilden i mange tilfælde følge temperaturen i indeluften i bygningen. Ved sænkning af temperaturen vil afdampningen reduceres, og der vil kunne opnås en lavere ligevægtskoncentration i indeluften /2/.

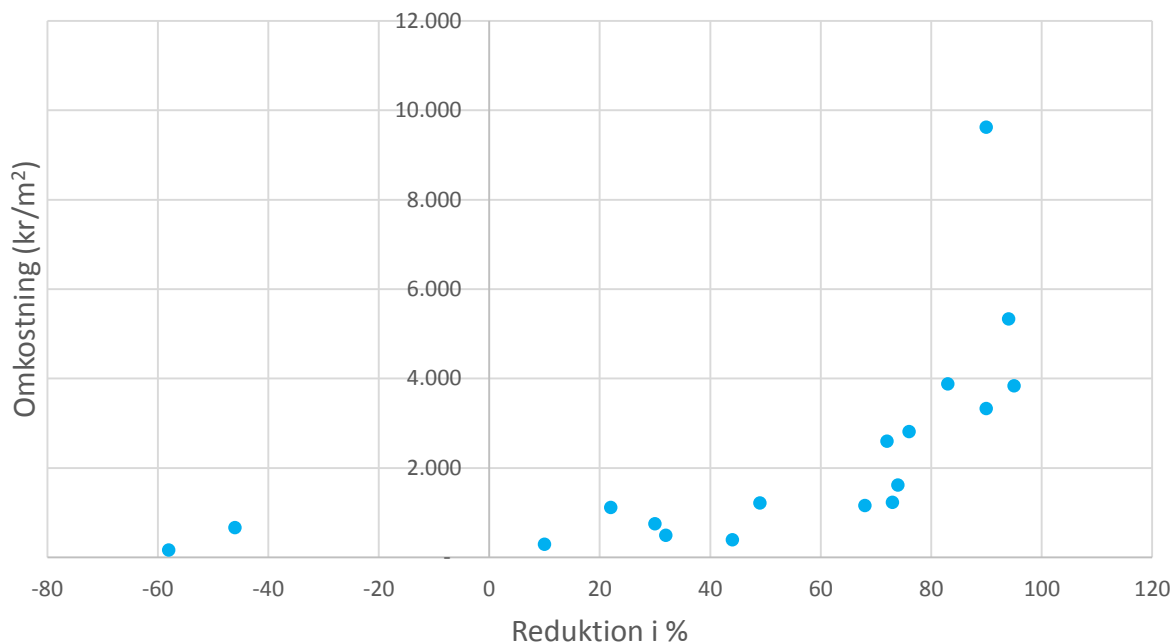
I figur 7 er sammenhængen mellem omkostninger pr. kvadratmeter og reduktionen i de gennemsnitlige PCB-koncentrationer vist.

Figur 7 – omkostninger som funktion af reduktion i PCB-koncentration

Som det fremgår af figur 7, ses der en vis sammenhæng mellem omkostningerne og de opnåede reduktioner i PCB-koncentrationer.

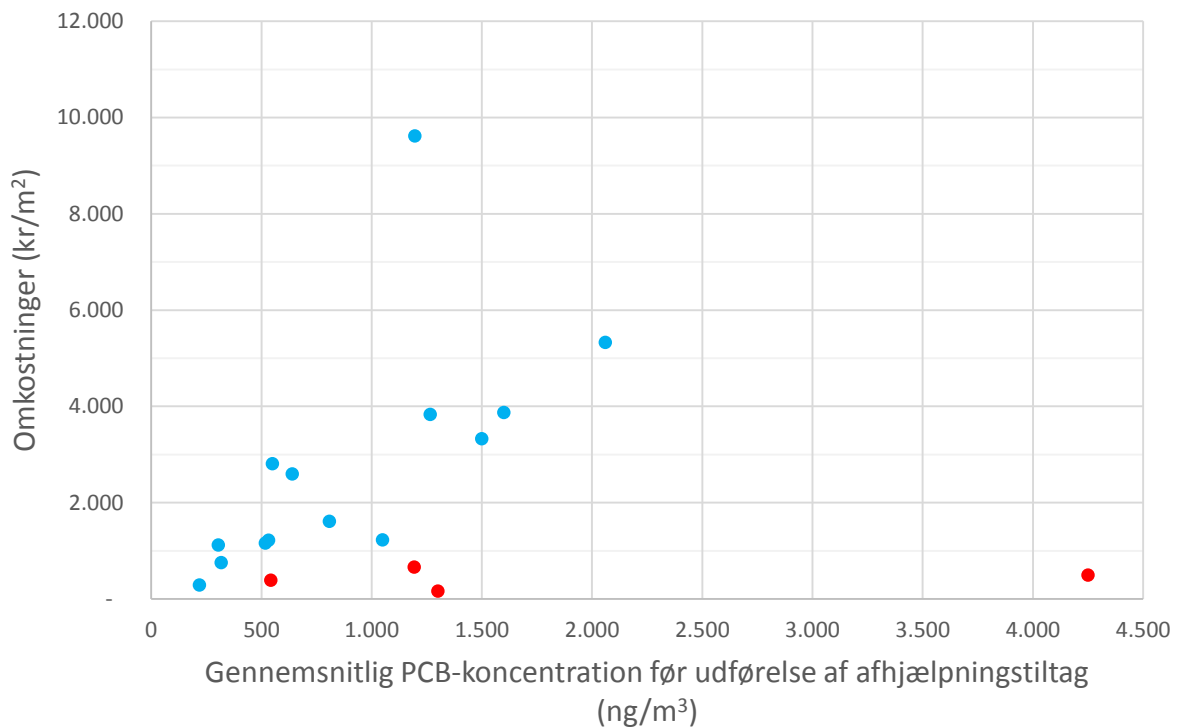
I figur 8 er sammenhængen mellem den gennemsnitlige PCB-koncentration før udførelse af afhjælpningstiltag og omkostningerne ved udførelse af afhjælpningstiltaget vist. På grafen er cases, hvor PCB-koncentrationerne er reduceret til under 300 ng/m³ angivet med blå og cases, hvor PCB-koncentrationerne ikke er reduceret til under 300 ng/m³ angivet med rød.

Figur 8 - omkostninger som funktion af gennemsnitlig koncentration af PCB i indeluften før udførelse af afhjælpningstiltag.

For fire cases er der ikke opnået en reduktion af PCB-koncentrationen til under 300 ng/m³. Disse cases er angivet med rød. Omkostningerne for disse fire cases er i alle tilfælde under 1.000 kr./m².

I otte cases var PCB-koncentrationen før udførelse af afhjælpningstiltag i intervallet 1.000 til 2.500 ng/m³. I de to cases, hvor omkostningerne har været lavest blev PCB-koncentrationen ikke reduceret til under 300 ng/m³. I de resterende seks cases blev PCB-koncentrationen reduceret til under 300 ng/m³ og omkostninger ved de seks cases er i intervallet fra 1.231 – 9.622 kr./m².

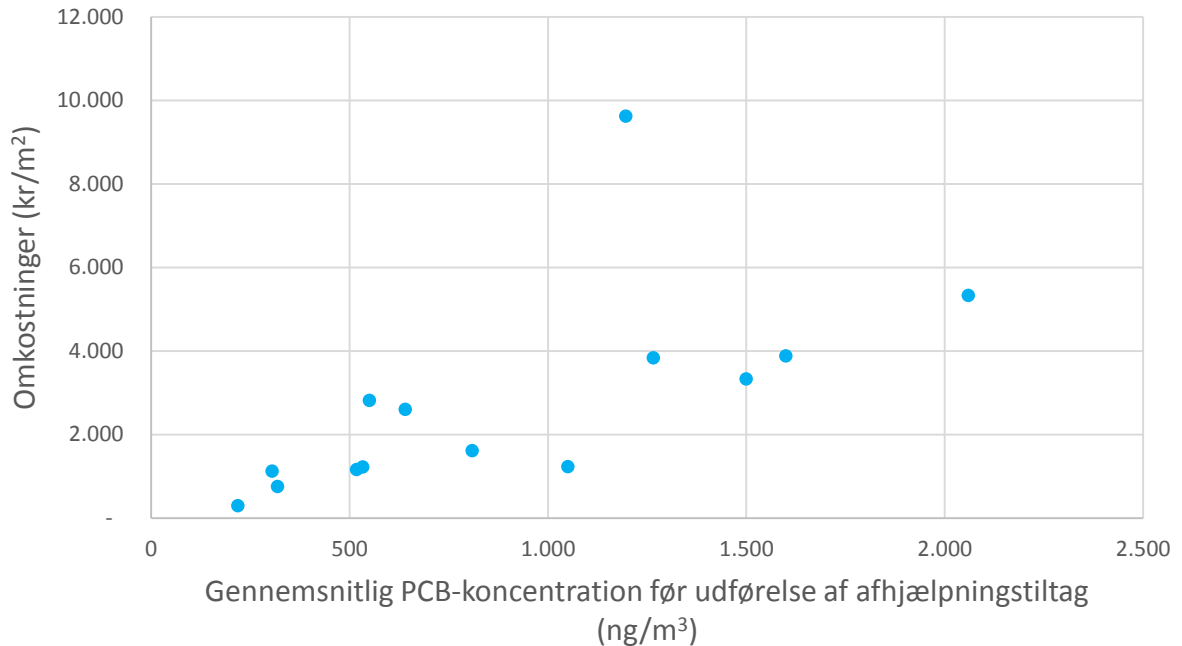
I figur 9 er der afbilledet data for de 14 cases, hvor det er lykkedes at reducere den gennemsnitlige PCB-koncentration til under 300 ng/m³.

Figur 9 - omkostninger som funktion af gennemsnitlig koncentration af PCB i indeluften før udførelse af afhjælpningstiltag

Hvis der alene ses på de 14 cases, hvor det er lykkedes at reducere den gennemsnitlige PCB-koncentration til under 300 ng/m³, ses der en vis sammenhæng mellem omkostningerne og den gennemsnitlige PCB-koncentration før udførelse af afhjælpningstiltag.

Et enkelt punkt på grafen falder dog markant udenfor med en omkostning på 9.622 kr./m², hvilket er næste det dobbelte af den næsthøjeste omkostning på 5.333 kr./m². Der er tale om case 2 som omhandler PCB-sanering af Birkhøjterrasserne i Farum Midtpunkt. Der er tale om den eneste case som vedrører etageboliger, hvilke kan have betydning for omkostningsniveauet. Endvidere fremgår det af materialet, at der er foretaget en lang række forundersøgelser og pilotforsøg i forbindelse med planlægning af dette projekt og den udførte PCB-sanering omfatter meget vidtgående tiltag til fjernelse af PCB-kilder og efterfølgende udbagning. En statistisk analyse af datasættet viser, at punktet er en outlier (afvigelse) og dermed undlades det i den lineære regression.

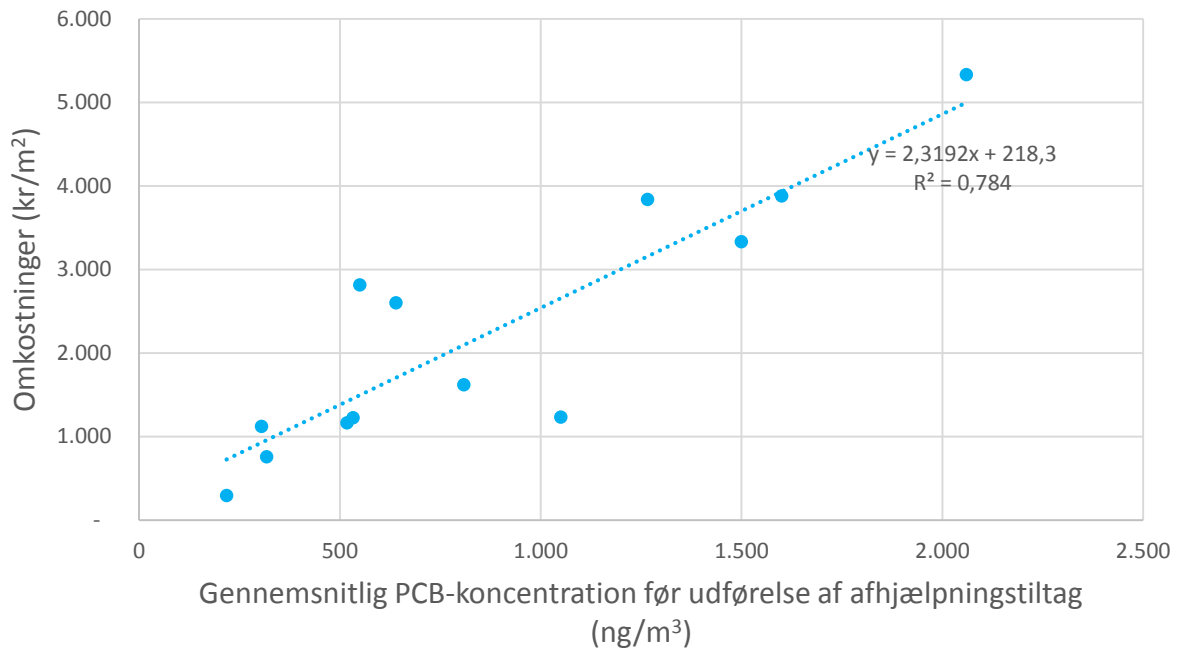
I figur 10 er den lineære regression tilføjet til figur 9 og datapunktet for case 2 er undladt.

Figur 10 - omkostninger som funktion af gennemsnitlig koncentration af PCB i indeluften før udførelse af afhjælpningstiltag

Ligningen for den lineære regression vurderes at kunne anvendes som værktøj til fastlæggelse af et groft skøn over omkostningerne ved afhjælpning af PCB i indeluften i folkeskoler og børneinstitutioner. Omkostningerne kan groft estimeres ud fra følgende ligning.
